På Kimo Bruk kunde det ibland vara jobbigt att hålla i gång turbinerna vid stränga vintrar.

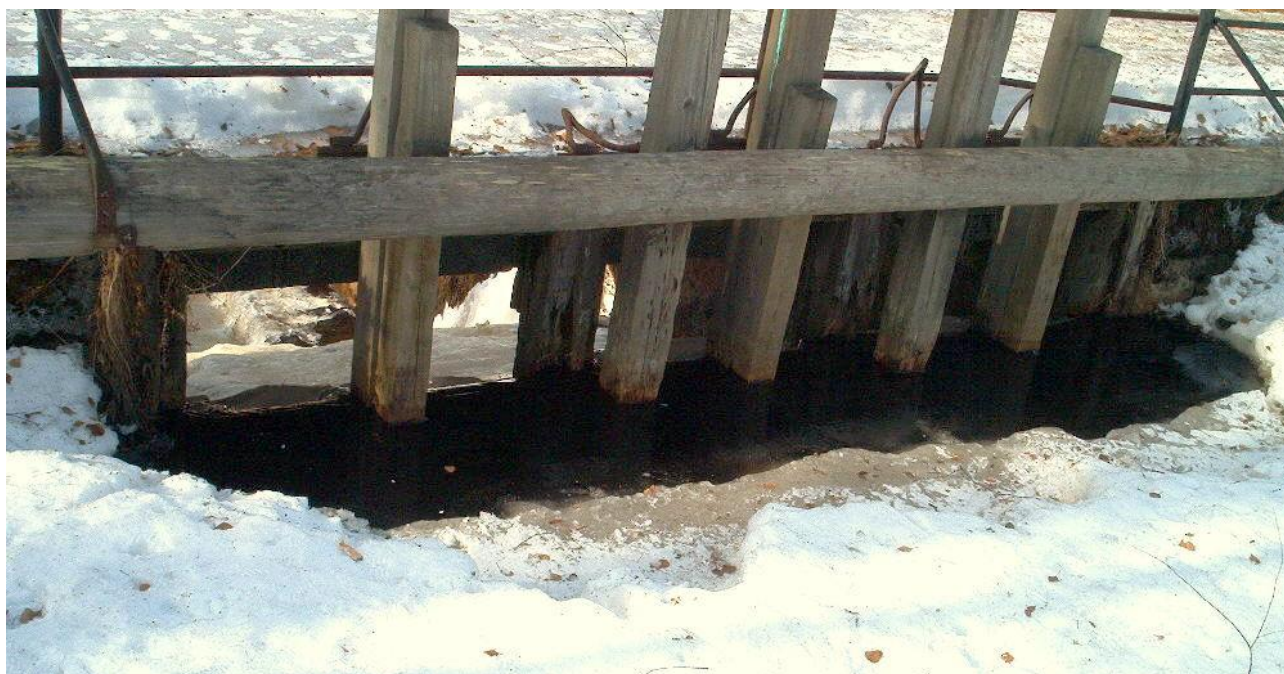
1. Upphackad isvak vid Bruksdammens dammluckor. Vattnet strömmade in i vaken underifrån som sedan strömmade över dammluckorna och vidare ner längs forsrännan. Vid de andra dammarna fungerade det på samma sätt. Foto Bertil Holmlund.

När vattnet strömmade från Röukas träsk ner längs Kimo å, så blev vattnet undan för undan allt kallare på vägen ner mot havet. Ån var i det närmaste isfri i Baggas nästan ända fram till kvarnen i Kyroboas, så där behövde man inte hacka upp några isvakor. Omedelbart nedströms från kvarnen brukade ån få ett istäcke som vidare nerströms blev allt tjockare och vid sågen och nere vid bruket var isbildningen så pass stor att man där måste hålla isvakor öppna, så att vattnet kunde passera vidare över dammarna. Vid hastiga oplanerade stopp av turbinerna vid sågen och Hammarfallets kraftverk, var det viktigt att vakorna i isen vid dammarna var öppna så att vattnet kunde strömma vidare den vägen så länge som turbinstoppen varade.

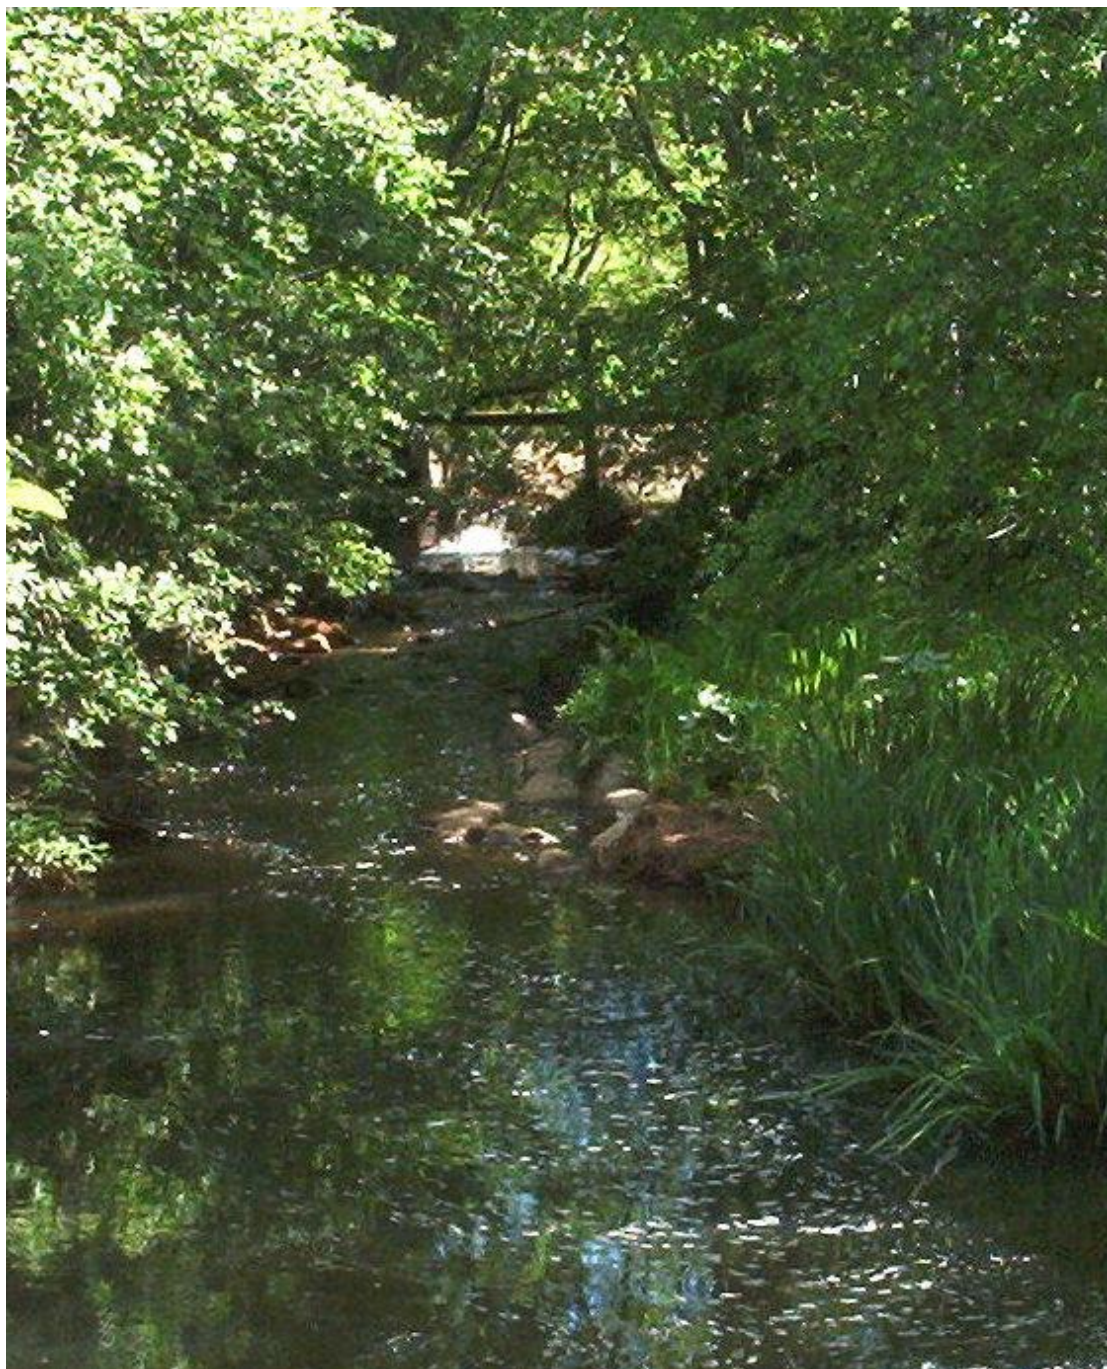
3. Hålldammen vid f.d. Roukus kvarn sommaren 2003. Sedd från nerströmssidan. Foto Bertil Holmlund.

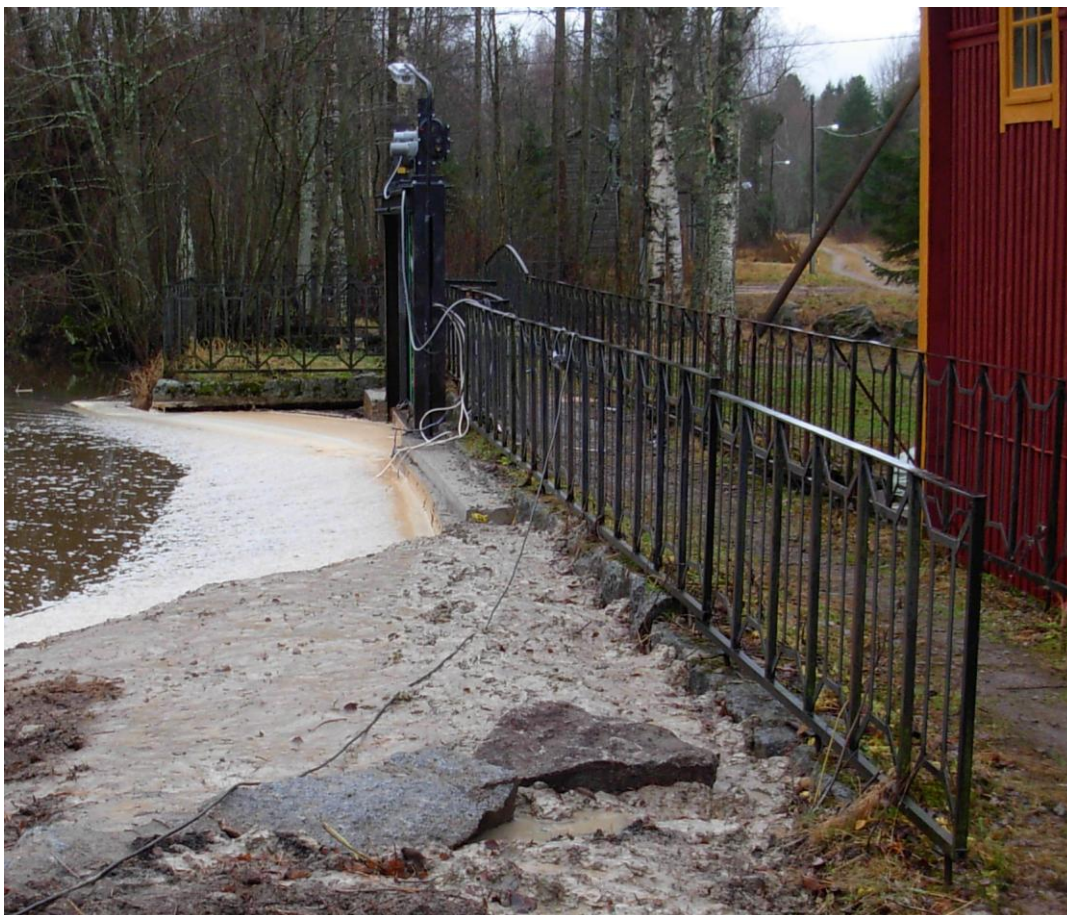
6. År 2010 hade de gamla handmanövrerade dammluckorna vid Knipphammardammen ersatts med en motordriven fjärrmanövrerad dammlucka.

Numera hör allt detta till historien. I dag så hackar man inte några isvakar vid någon av dammarna och några dygnsrelaterade variationer i vattenflödet förekommer inte heller. Hammarfallets kraftverk är fjärrstyrt och fjärrövervakat. Dammluckan vid knipphammardammen har utbytt och blivit fjärrstyrd. Under den kalla årstiden så hålls dammluckan uppvärmd med elektriska värmekablar, så om vatten ev. behöver tappas förbi kraftverket, så öppnas luckan enkelt och bekvämt medels en elmotor. Så går det till nuförtiden.
