Tunneln vid tvättstugan
17.8.2006. Foto Bertil
Holmlund.

Kraftverkstunneln vid Kimo Bruk

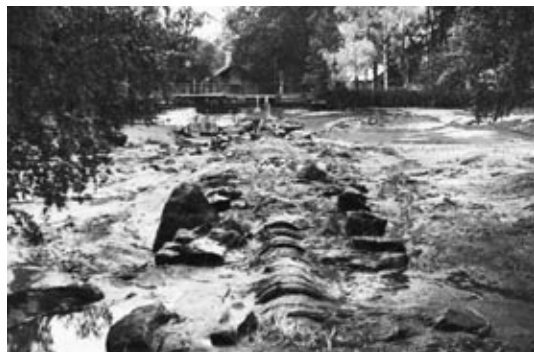
Tunneln på bruksdammens botten 1977.
Foto Bertil Holmlund.

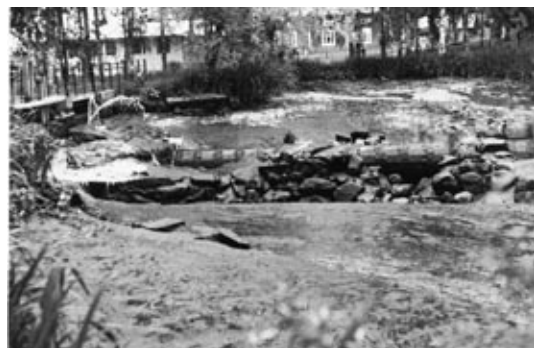
Vatten i tunneln, kraftverket är igång 1977.
Foto Bertil Holmlund.
