Röukas och Keskis träsk, reglerade sjöar sedan 1700-talets början

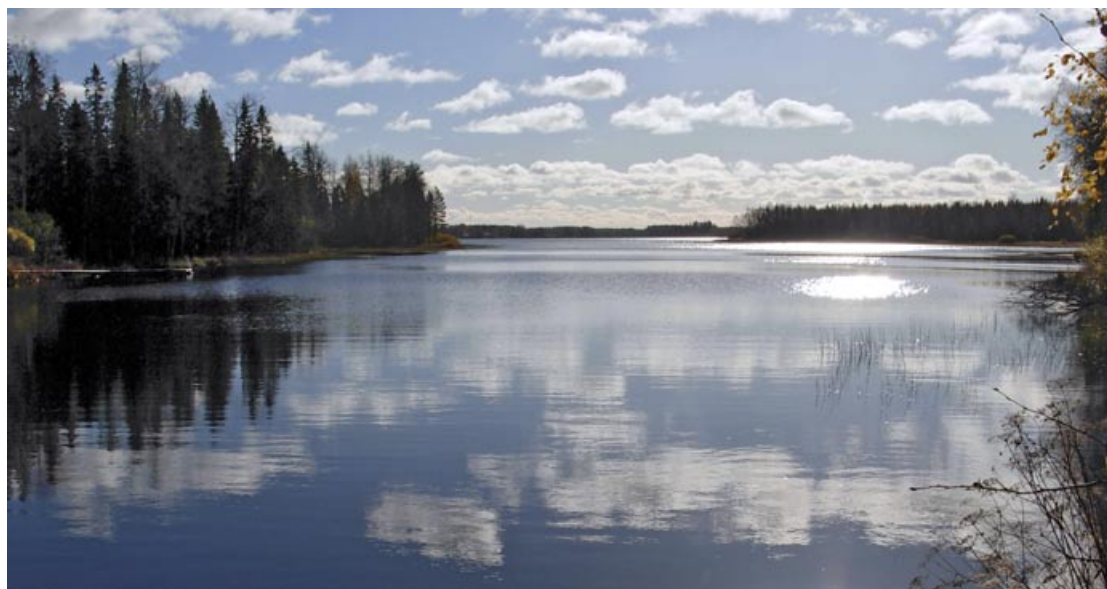
Dammträsket sedd från hålldammen. Ollhugget och Kauhaholmarna skymtar i fjärran.
Foto. Bertil Holmlund

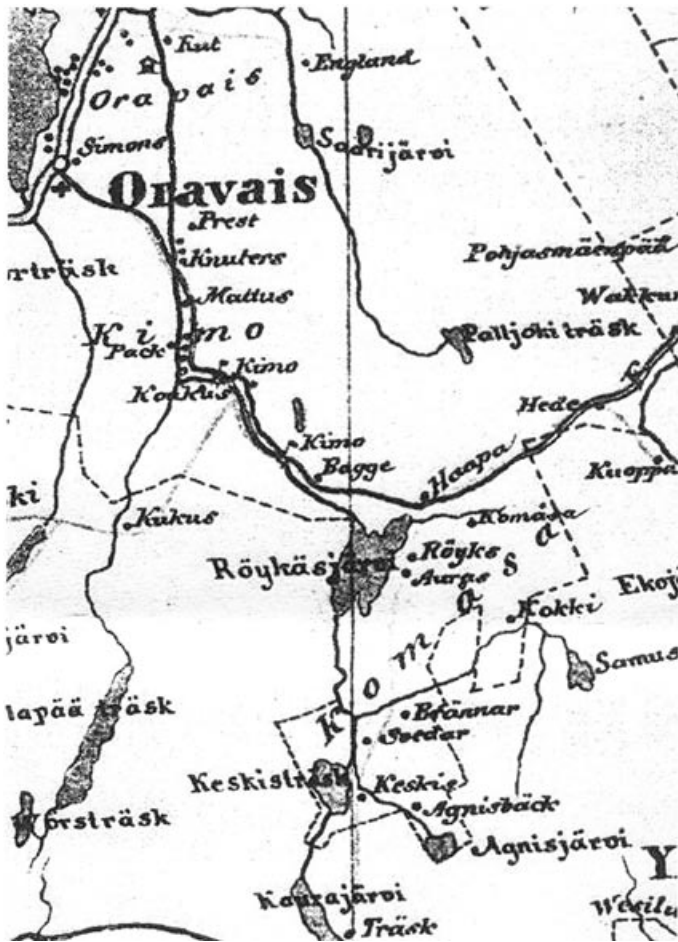
En karta från äldre tider som i grova drag visar hur Kimo åsystem såg ut i naturtillstånd före järnbrukets och hålldammarnas tid. Kartan har kopierats från Kimo Bruks arkivmaterial.

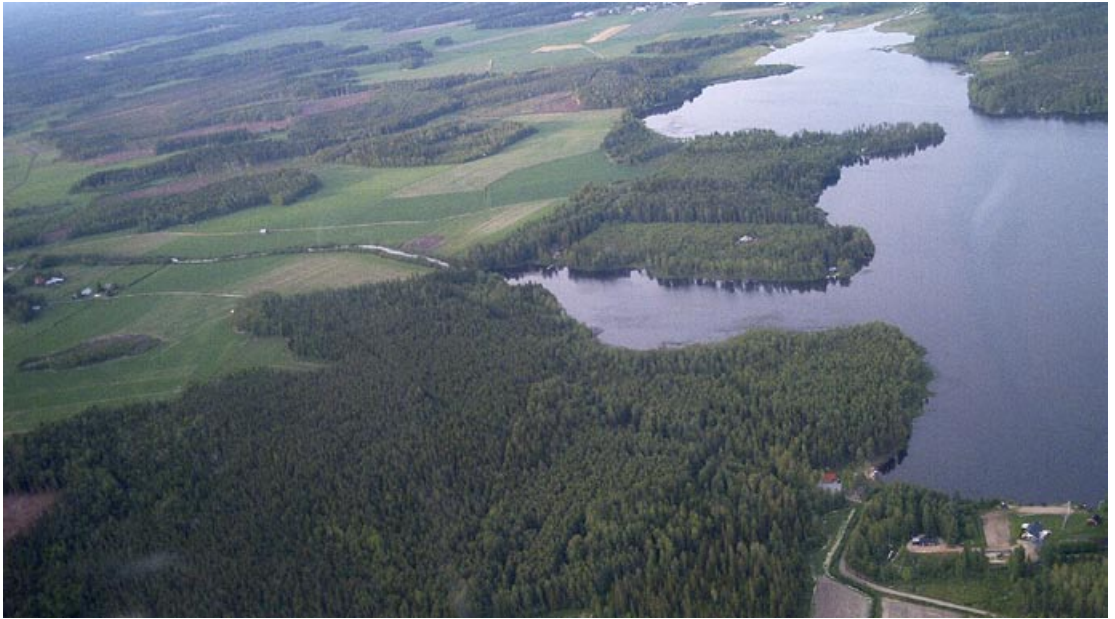
Flygbild över norra delen av Rökas träsk. Längst ner till höger syns en del av Nysvedin. Ung. mitt i bild Dammträsket och Kimo å. Uppe i högra delen av bilden syns Nyängen med dammvallen och i övre högra hörnet syns Komossaträsket. Foto. 21 juni 2004 Bertil Holmlund. Pilot Lasse Sillanpää.

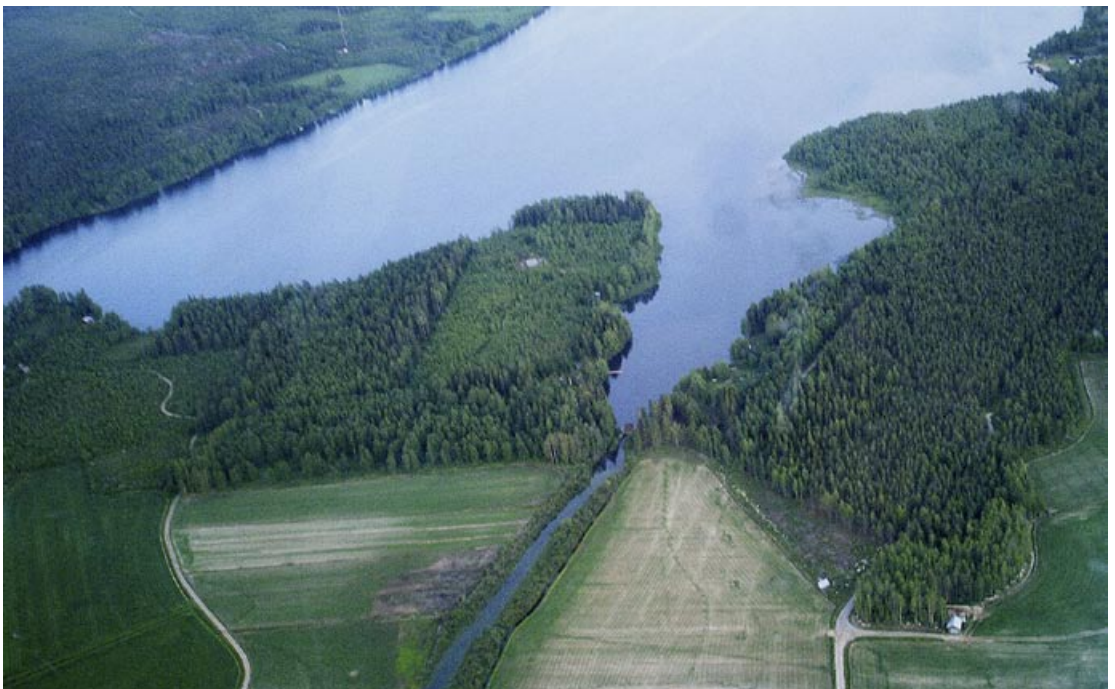
Flygbild över norra delen av Rökusträsket. Uppe till höger syns en del av Nysvedin och uppe till vänster syns Auras och Seuraranta lägerområde. Dammträsket, hålldammen och Kimo å är väl synliga på bilden. Foto. 21 juni 2004 Bertil Holmlund. Pilot Lasse Sillanpää

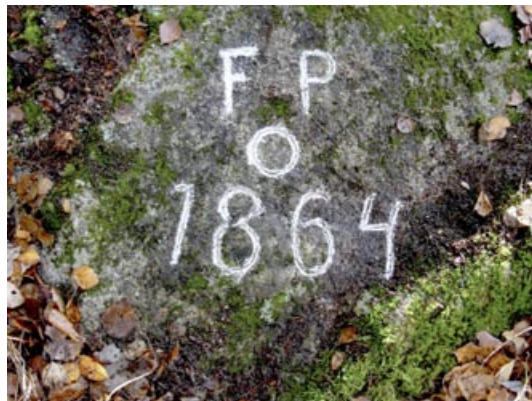
Fixpunkten inhuggen i en jordfast sten ovan dammen på östra stranden. Foto. Bertil Holmlund.

juni 1865 i Häradsrätten och i tingsprotokollets utlåtande beskrivs uppdämningshöjden enligt följande citat: *"Icke får höjas mera, än att vattnet bibehålles i träsket högst till den af Kapten von Willebrand i en fast sten ofvanför östra delen af dammen inhuggna fixpunkt"*. Denna fixpunkt, från år 1864, finns ännu i dag där den en gång blev inhuggen. Den markerar fortfarande den högsta lagliga uppdämningshöjden som gäller för Röukas och Keskis träsket och är 224 cm över den lägsta möjliga nivån i naturtillstånd vid hålldammen och motsvarar ca 37 meters höjd över nuvarande havsnivån. Fixpunkten har texten FP ovanför en ring och under ringen årtalet 1864. Fixpunkten, markerade även den dåtida högsta möjliga uppdämningshöjden i träsket; steg vattnet högre började vatten rinna från träsket över Nyängen till Kimo å. När vattnet är uppdämt till högsta nivån är vattentäntan i träsket ca 684 ha.

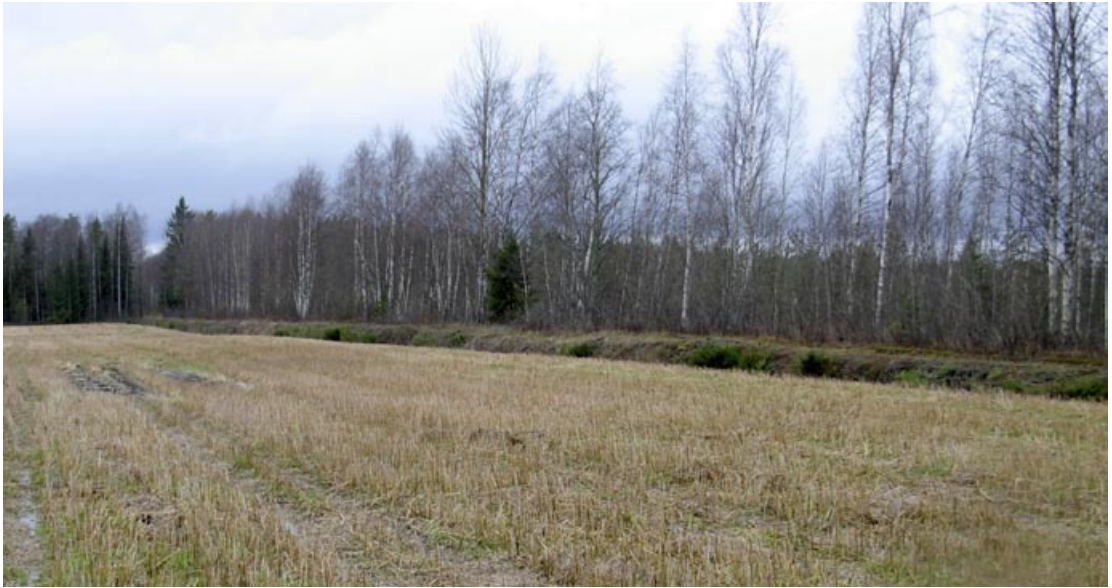
Kaurajärvidadammen söderom Keskis träsk. Åkern är på södra sidan av dammen och vattnet på denna åker kommer, via diken och kanaler, småningom att rinna till Vörå å där vattnet sedan strömmar vidare ner mot havet. Området norr om dammen hör till Kimo ås nederbördsområde. Foto. Bertil Holmlund.

Dammen byggdes tvärs över bäcken halvvägs mellan de båda träsken. Dammen består av en ca 500 m lång, 4 m bred och 1–1,5 m hög jordvall. Där dammen korsade bäcken, ersattes jorden under dammen med lera till 1,5 meters djup och inne i dammvallen byggdes en ca 60 m lång dubbel damm av spontade plankor förstärkta med pålar och stockar. Det ca 1 m breda utrymmet mellan plankväggarna fylldes med lera. Dammen förstärktes vidare längre utåt åt båda hållen med en enkel ca 60 m lång plankdamm. Totalt blev dammen förstärkt med plankor på en ca 180 m lång del av dammkroppen.

Dammen finns kvar i originalskick ännu i dag, likaså träkonstruktionen inne i dammkroppen. I dag är det ca 1 km mellan dammen och Keskisträskets södra strand, en mosse har bildats i detta område efter att dammen byggdes.

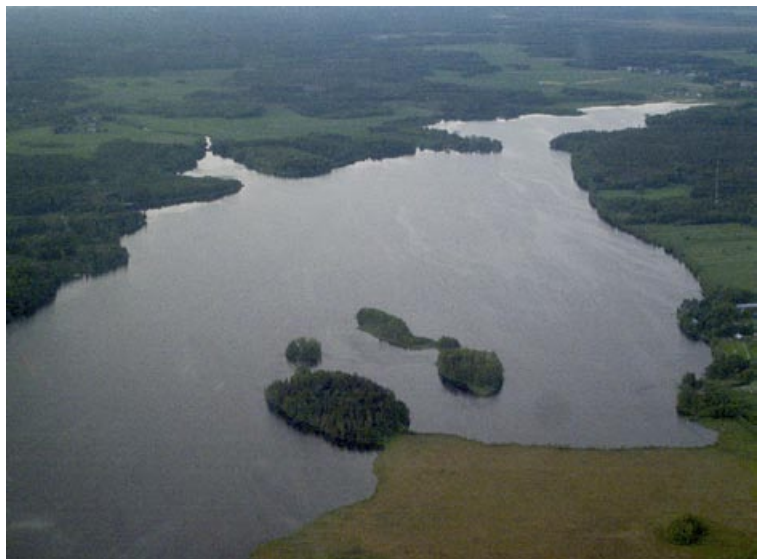
Flygbild av Röukasträsket sett söderifrån. Ung. mitt i bild Kauhaholmarna. Uppe i bild syns Nysvedin, Dammträsket, hålldammen, Kimo å, Nyängen och Komossa träsket. Till höger, Auras och Olhugget. Foto: 21 juni 2004, Bertil Holmlund. Pilot Lasse Sillanpää.
